KARTA EWIDENCYJNA POMNIKA PRZYRODY ŻYWEJ

| 1.1. Gatunek drzewa: | Nazwa polska: Dąb szypułkowy Nazwa łacińska: Quercus robur |
| 1.2. Nazwa: | LACH |

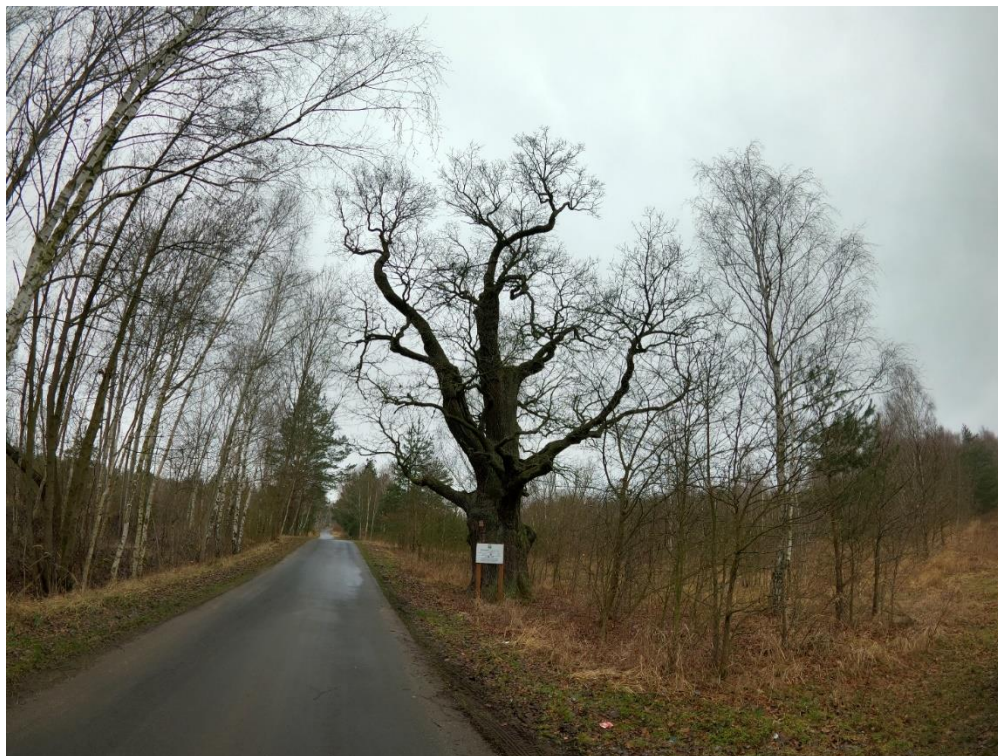
FOTOGRAFIA:

3.5. Szczegółowy opis obiektu:
Drzewo przydrożne w dobrej kondycji zdrowotnej. Osłabienie stabilności wynika z obecności rozległych ubytków w konarach. W przeszłości korona drzewa była silnie zredukowana (naturalne wyłamania) i obecna korona w dużej części stanowi koronę wtórną - charakterystyczna cecha drzewa sędziwego. W koronie

drzewa zamontowano pięć wiązań. Trzy wiązania w górnej części korony. Konar rosnący nad drogą zabezpieczony jest dwoma wiązaniami.

Stabilność – stopień 3 – osłabiona

Prawdopodobieństwo upadku – stopień 7 – umiarkowane do nieznacznego
